**Об утверждении предмета охраны
выявленного объекта культурного наследия
«Дом, в котором жили композитор Д.Д. Шостакович
(в 1914-1934 годах), кинорежиссер С.И. Юткевич (в 1929-1934 годах) и др.»**

Предмет охраны

выявленного объекта культурного наследия «Дом, в котором жили композитор Д.Д. Шостакович (в 1914-1934 годах), кинорежиссер С.И. Юткевич (в 1929-1934 годах) и др.», расположенного по адресу: Санкт-Петербург, улица Марата, дом 9, литера А (Санкт-Петербург, Марата ул., 9)

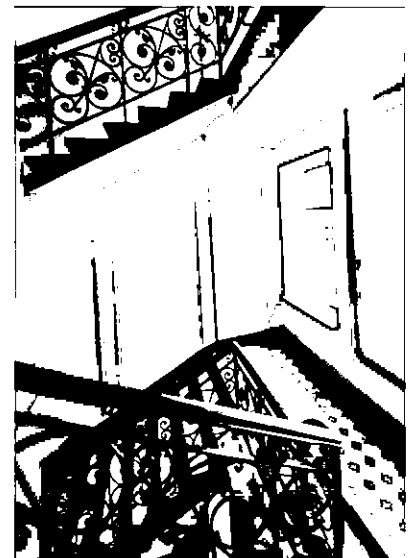
стойки ограждения – материал (металл), техника исполнения, рисунок (растительный орнамент); поручень – материал (дерево), профиль;

поворотные и межэтажные площадки - метлахская плитка: рисунок («соты» и белые цветы в оформлении бордюра), цвет (терракота, белый; серый - бордюр).

оформление стен – разделка стен «на зеркала» профилированными тягами;

оформление филёнками нижних поверхностей лестничных маршей и поворотных и межэтажных площадок;

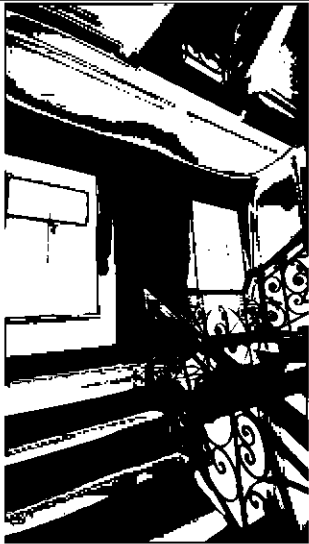
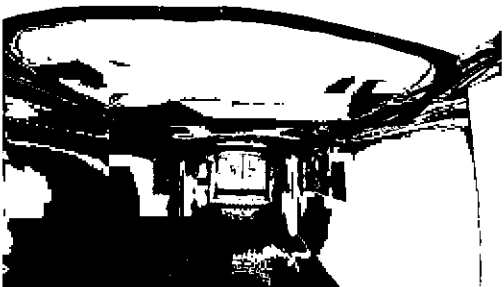
<p>воротный проезд: местоположение (лицевой фасад), конфигурация, габариты; свод воротного проезда – лучковый с распалубками.</p>

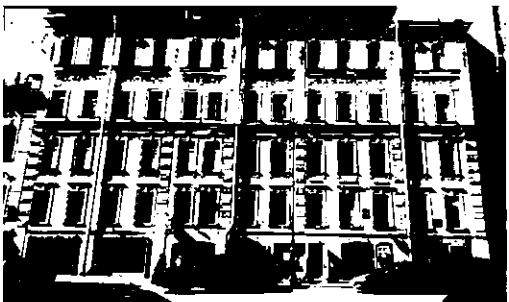
3.	<p>Архитектурно-художественное решение фасадов:</p>	<p>архитектурное решение и декоративное оформление в приемах эклектики;</p> <p>лицевой фасад:</p> <p>материал и характер оформления цоколя известняк;</p> <p>вид материала и характер отделки фасадов – сочетание гладкой и фактурной («под шубу») окрашенной штукатурки;</p>

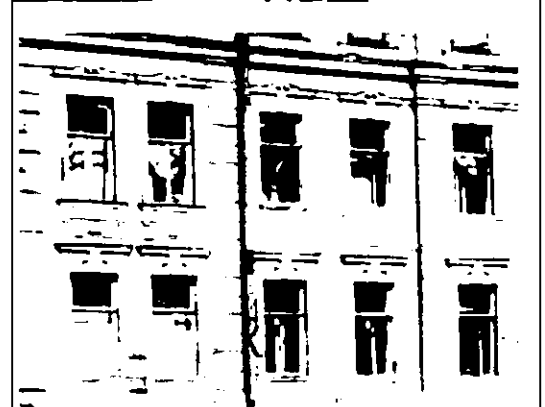
вертикальные членения: в уровне 2-3 этажей - рустованные лопатки; в уровне 4-5 этажей - филенки с лепными растительными композициями в верхней части;

горизонтальные членения: профилированные карнизы между 1-2 этажами и 3-4 этажами; подоконная профилированная тяга с лепным геометрическим орнаментом под окнами 5-го этажа;

исторические оконные проемы-местоположение, габариты и конфигурация (прямоугольная); оконные проемы первого этажа - широкие витринные совмещенные с входными дверями в магазины;

исторические рисунок расстекловки и цветное решение оконных заполнений;

оформление оконных проемов: наличники окон 2-5 этажей - профилированные, во 2, 3 и 5 этаже с замковыми камнями и лепными композициями; над окнами 4 этажа - в П-образных филенках с гуттами, лепные панно растительного орнамента;

гладкие подоконные доски в уровне 2-го и 4-го этажей; под окнами 3-его этажа - профилированные подоконные доски на стилизованных кронштейнах с гуттами;

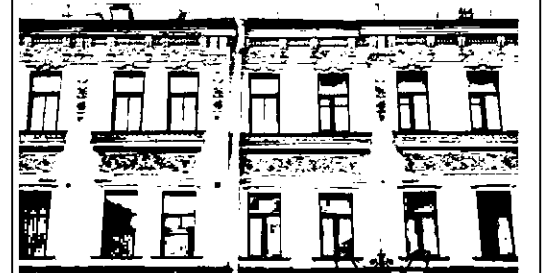
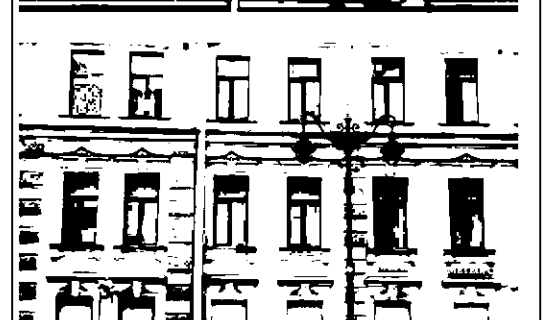
венчающий профилированный карниз на волютообразных кронштейнах, орнаментированных листьями аканта кронштейнах, с дентикулами, между кронштейнами - лепные композиции;

исторический дверной проем:

местоположение (по центральной световой оси), конфигурация (прямоугольная), габариты;

историческое заполнение дверного проема – конструкция (полусветлая, материал (дерево), оформление (профилированные филенки);
